SPANLOAD
...SAFETY FIRST

CHECKLIST

HEBEBÄNDER

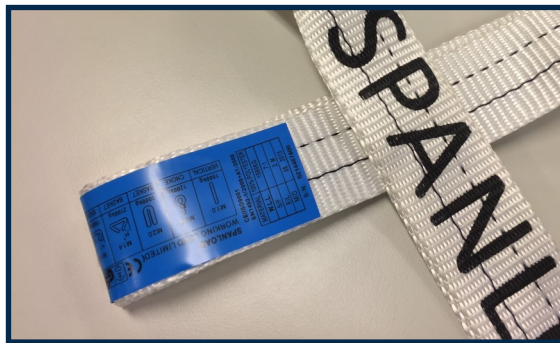
Vergewissern Sie sich, dass ein Etikett vorhanden ist und beachten Sie die Angaben

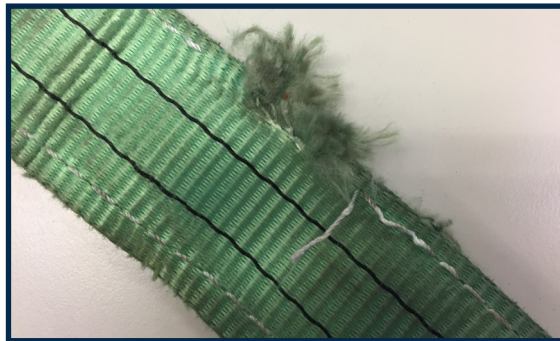
Unzulässiger Einschnitt an der Hebekante

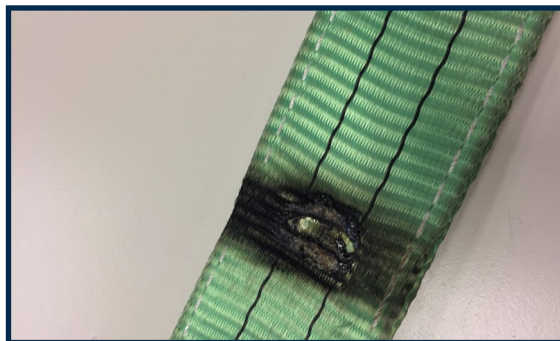
Durch Wärmeeinfluss beschädigte Oberfläche

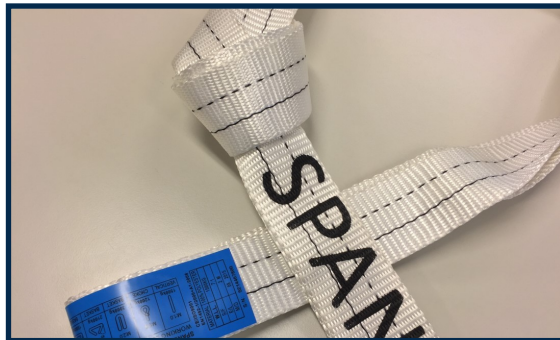
Unzulässiger Knoten in einer Schlinge

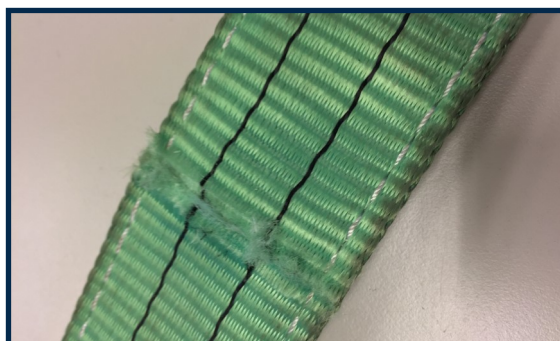
Unzulässiger Einschnitt an der Oberfläche

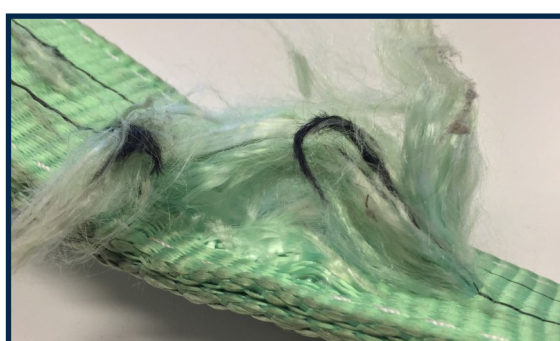
Unzulässiger Beschädigungen an der Oberfläche
